RELATÓRIO

ENSAIOS NÃO DESTRUTIVOS

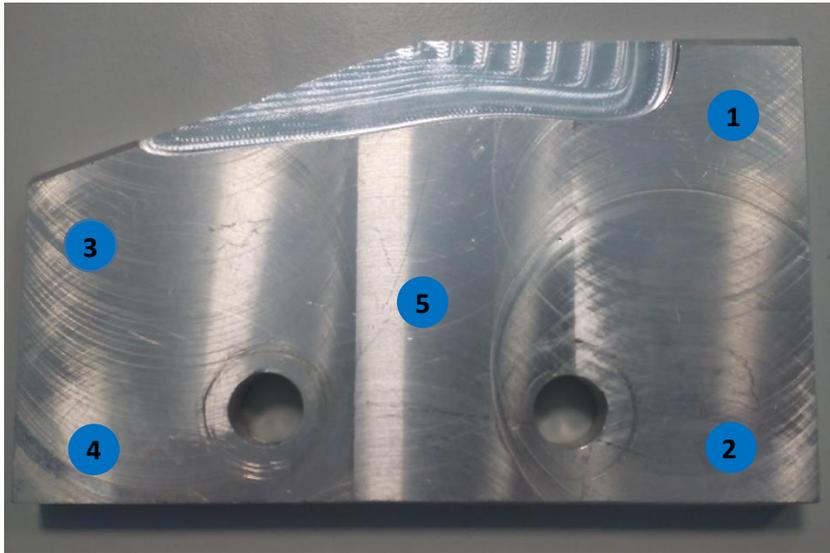
Fig.1 Medição com ultrassons

Foram realizados varias medições na peça com o aparelho de ultrassons. As medições obtidas com o ultrassons foram semelhantes as medições feitas com o paquímetro. A oficina encontrava-se à temperatura de 28,3°C e com uma humidade de 50,6%.

1	9,72
2	9,67
3	9,65
4	9,63
5	9,75

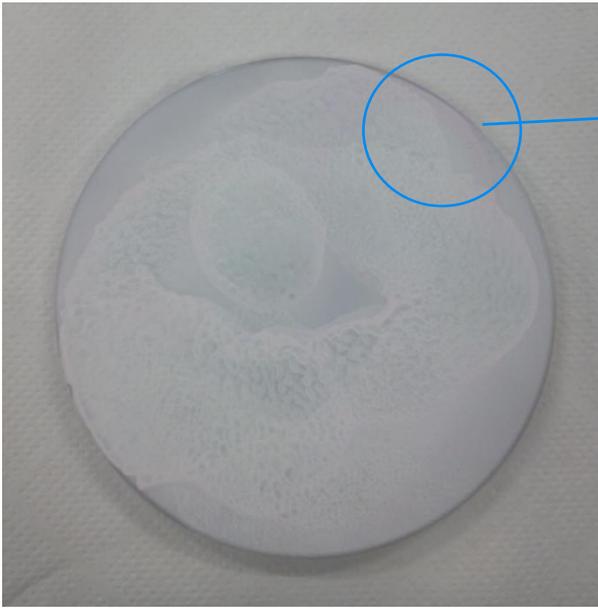
Fig.2. Resultado final após aplicação dos líquidos penetrantes

Nesta zona foi detetada uma fissura de pequenas dimensões

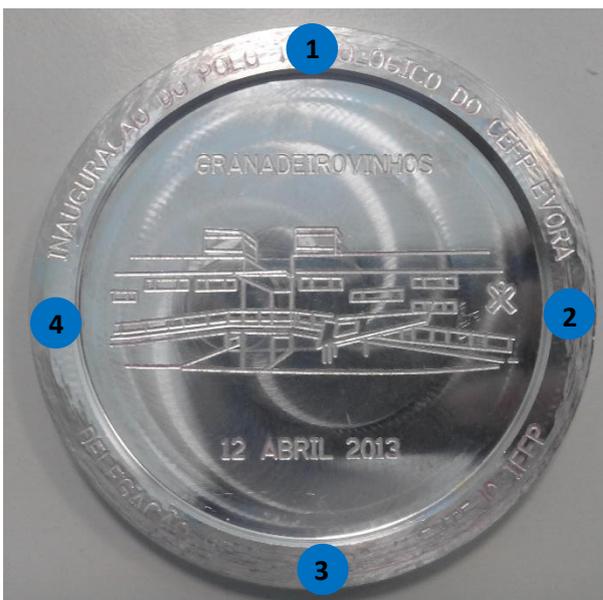
Fig.3 Medição com ultrassons

Foram realizadas varias medições na peça com o aparelho de ultrassons. As medições obtidas com os ultrassons foram semelhantes as medições feitas com o paquímetro. A oficina encontrava-se à temperatura de 28,3°C e com uma humidade de 50,6%.

1	7,76
2	7,66
3	7,70
4	7,62

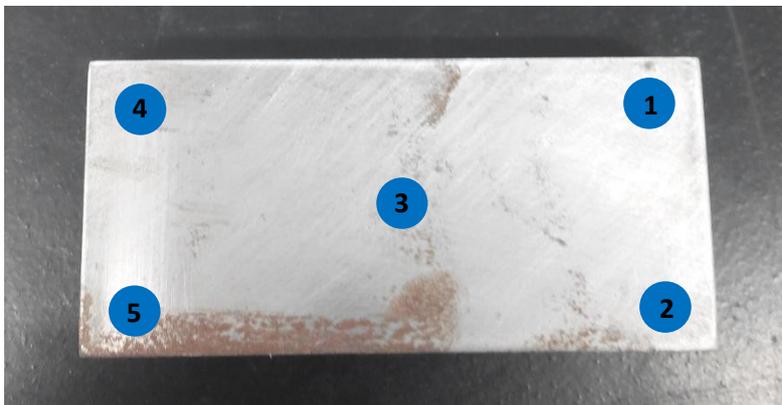
Foram realizadas varias medições na peça com o aparelho de ultrassons. As medições obtidas com os ultrassons foram semelhantes as medições feitas com o paquímetro. A da oficina encontrava-se à temperatura de 28,3°C e com uma humidade de 50,6%.

1	22,26
2	22,23
3	22,22
4	22,27
5	22,21
