# ACIDENTE AÉREO AVIANCA VOO 011

UFCD 5792 - FACTORES HUMANOS

Trabalho de pesquisa sobre o acidente do Boeing 747-283B da companhia aérea Avianca, ocorrido no dia 27 de Novembro de 1983 a 12 km a sudoeste do Aeroporto de Madrid-Barajas.

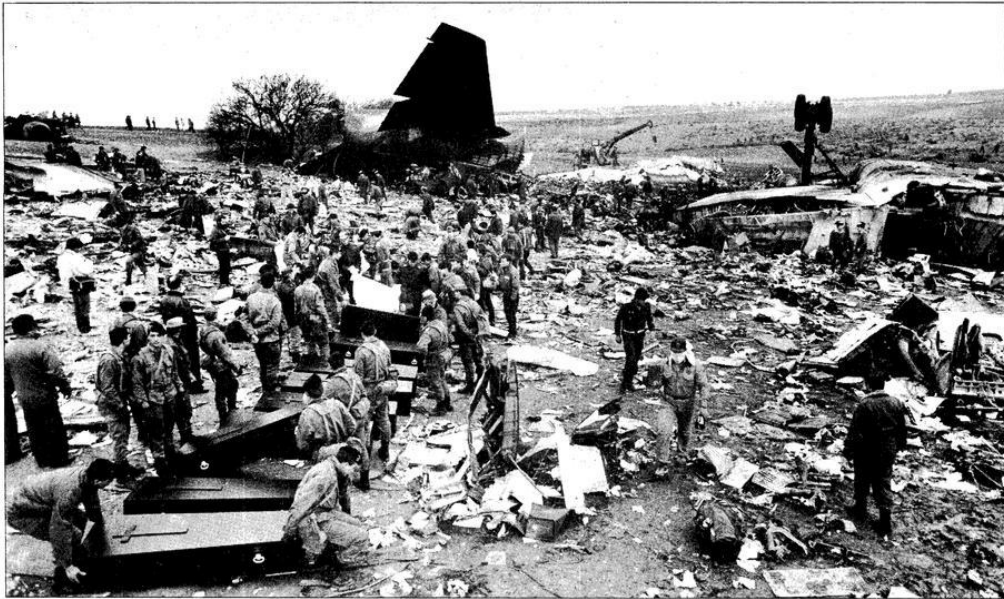
Las primeras tareas de rescate de las víctimas del accidente estuvieron a cargo de diversos efectivos militares, Cruz Roja, bomberos y Guardia Civil. Estos equipos tuvieron grandes dificultades en realizar su trabajo al quedar muy esparcidos los restos del avión de la compañía colombiana Avianca.
