RELATÓRIO

ENSAIOS NÃO DESTRUTIVOS

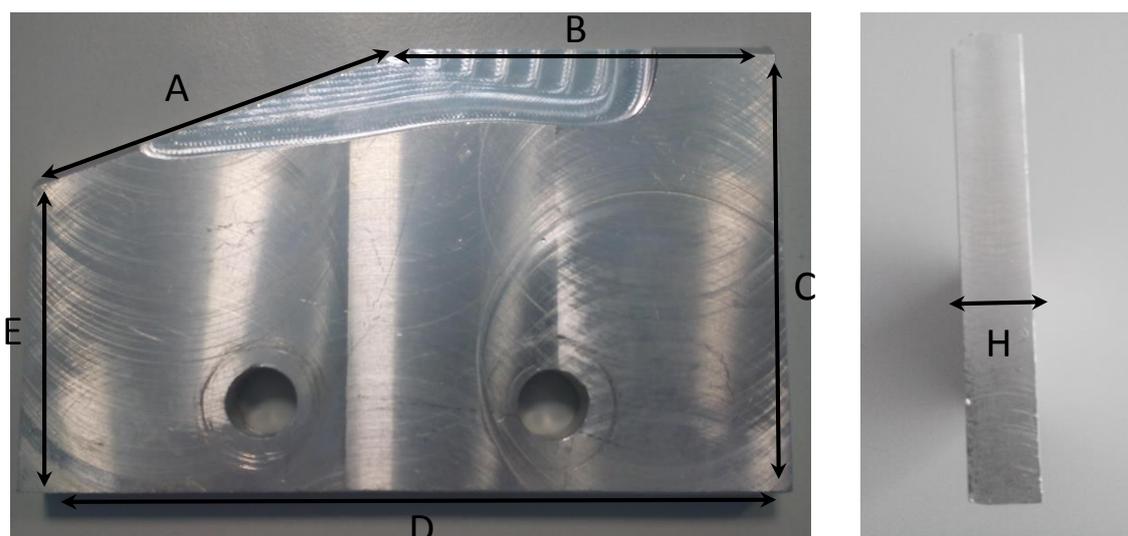
Os testes foram executados a olho nu, com uma lupa de 15X e outra com iluminação incluída. Foram observadas marcas de maquinação, marcas nas zonas dos vincos devido ao impacto, falhas na superfície e oxidação no canto da peça. A da oficina encontrava-se à temperatura de 21,7°C e com uma humidade de 41,7%.

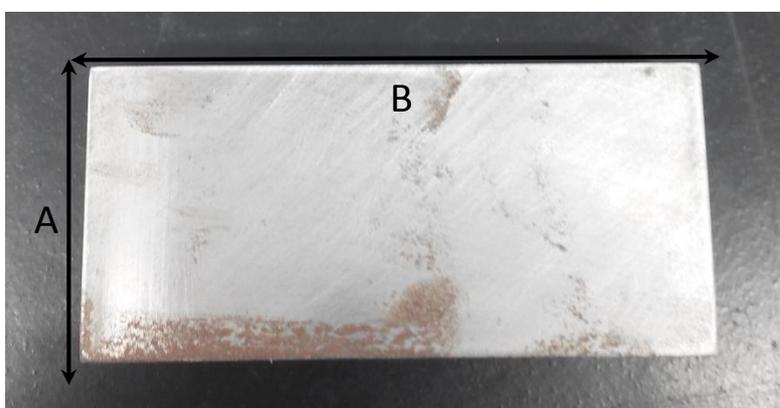
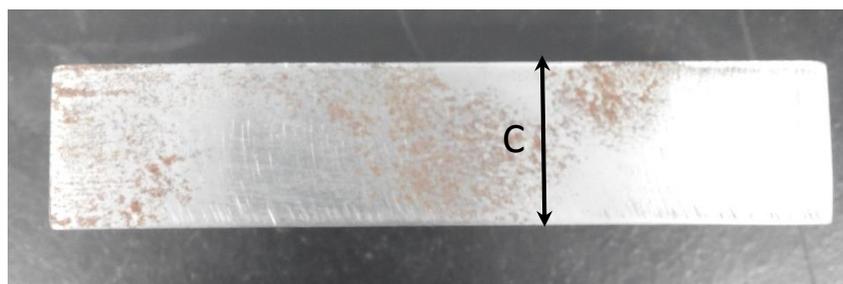
Os testes foram executados a olho nu, com uma lupa de 15X e outra com iluminação incluída. Foram observadas marcas de impacto nos cantos e nos bordos, oxidação, superfície riscada e alguns pontos de corrosão. A oficina encontrava-se à temperatura de 21,7°C e com uma humidade de 41,1%.
